# Empalmes y contacto

Luis Miravalles  
[miravallesluisanibal@gmail.com](mailto:miravallesluisanibal@gmail.com)

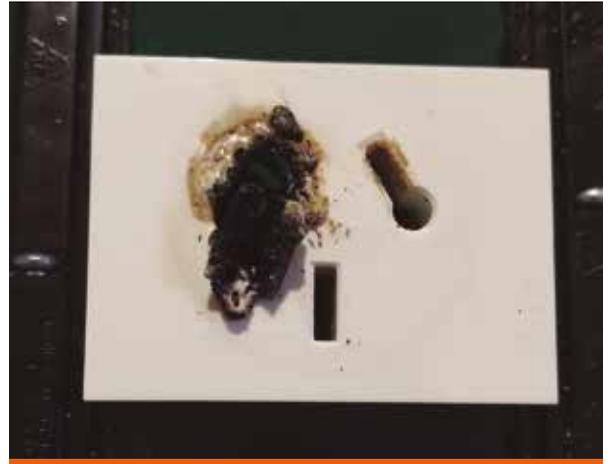
**Figura 1. Tomacorrientes "binorma" dañado por falso contacto**

La figura 1 muestra una de las tantas causas de incendio de origen eléctrico en derredor del tomacorrientes, debidas a falsos contactos por bornes no lo suficientemente apretados, empalmes flojos y/o penetración incompleta de las espigas macho de la ficha. Nótese que la instalación del tomacorrientes fue hecha "de apuro" (quedaron en el chasis los tornillos, cuyas cabezas son visibles en la foto) y que el posible incendio no tuvo lugar merced a la calidad del material no propagante de la llama empleado.

El empleo de un tomacorrientes "binorma" no reglamentario contribuyó a la ocurrencia de la avería, a causa de que la geometría de los componentes hembra del tomacorrientes reducían

la superficie de contacto para las espigas macho redondas o planas de la ficha.

Recomiendo, en definitiva, reapretar y verificar contactos en prevención de graves daños contra los seres vivos y los bienes que a ellos sirven. Y no usar jamás tomacorrientes binorma. ■■

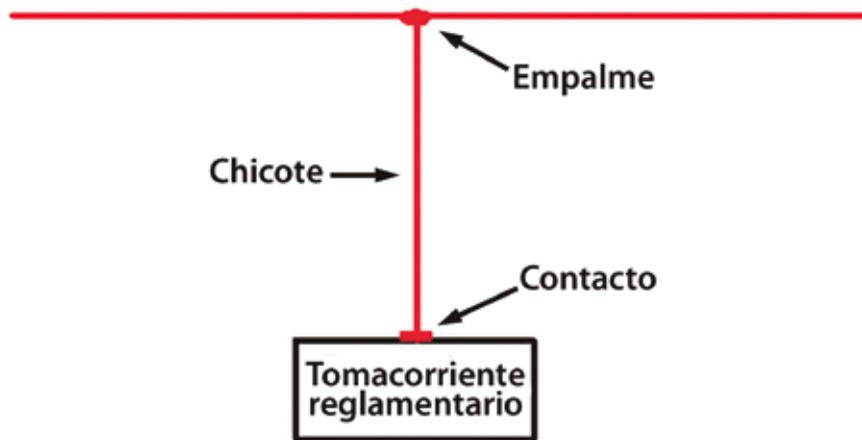
El esquema unifilar resalta, por su parte, los puntos más significativos que se deben tener muy especialmente en cuenta a la hora de instalar o reemplazar un tomacorrientes.

Figura 2. Conexión clásica de un tomacorrientes a la línea, esquema unifilar
