## ¿Podría haberse prevenido la explosión de la terminal petrolera de CAPECO?

Por Bruno Schillig

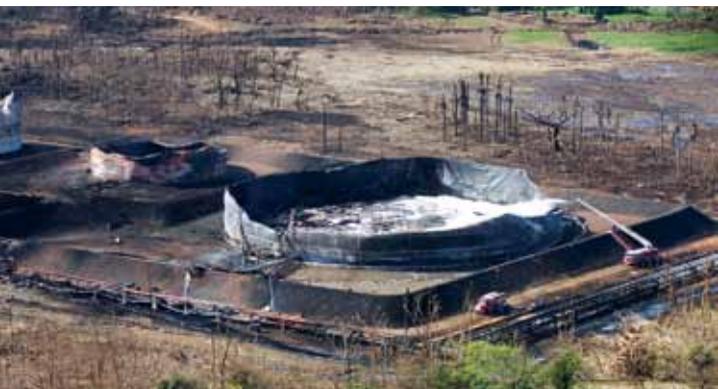
En la figura al pie, se muestra un diagrama de Bowtie que analiza los riesgos de CAPECO. Podemos observar las barreras que se podrían haber aplicado, tanto para prevenir, como para mitigar las consecuencias del sobrellenado de un tanque. ❖
