# Mantenimiento predictivo en tableros eléctricos: protocolo de inspección con termografía y medición integrada

Un protocolo de inspección de tableros eléctricos que integra una cámara termográfica y una la pinza vatimétrica, conectadas por Bluetooth en tiempo real: un flujo de trabajo completo, desde la captura en campo hasta la generación del informe.

Testo Argentina  
testo.com.ar

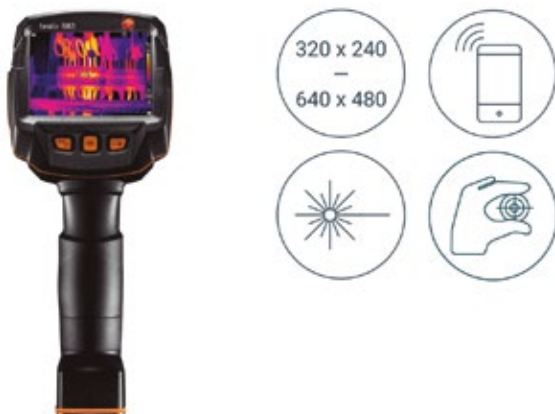
Cámara termográfica testo 883

La testo 883 ofrece una resolución infrarroja de 320 por 240 píxeles, ampliable a 640 por 480 mediante la tecnología testo SuperResolution. Su sensibilidad térmica (NETD) inferior a 40 mK per-

mite visualizar diferencias de temperatura a partir de 0,04 °C, lo cual resulta determinante para detectar anomalías incipientes en componentes eléctricos.

Entre sus funciones orientadas al mantenimiento eléctrico se destacan la detección automática de puntos calientes y fríos, el enfoque manual para ajustar la nitidez según la distancia al tablero y la tecnología testo SiteRecognition que, mediante códigos QR ubicados en los tableros, permite asignar automáticamente cada imagen al activo correcto, evitando errores de clasificación en instalaciones con múltiples equipos similares.

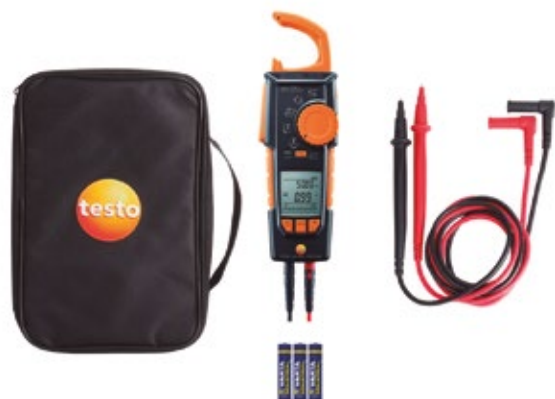
Pinza vatimétrica testo 770-3

La testo 770-3 es la pinza de mayores prestaciones de la gama Testo. Su mordaza completamente retráctil fue diseñada específicamente para

trabajar en armarios de distribución donde los conductores están muy próximos entre sí. Mide corriente CA/CC hasta 600 A, tensión hasta 1.000 V, potencia activa, reactiva y aparente, factor de potencia, resistencia, capacitancia y frecuencia. Incluye, además, un adaptador para sonda termopar tipo K que permite medir temperatura de contacto.

El diferencial clave para esta aplicación es su conexión Bluetooth con la cámara termográfica testo 883. Los valores de corriente y potencia medidos por la pinza se transfieren de forma inalámbrica y se almacenan directamente en la imagen térmica correspondiente. Esto permite que, al analizar la termografía en el software, el profesional tenga en una sola vista la distribución de temperatura y el estado de carga del circuito.
